АКТ
обследования технического состояния здания
МАОУ ООШ № 12

г. Чайковский

18.04.2018 г.

провела обследование технического состояния здания МАОУ ООШ № 12 по адресу: г. Чайковский, ул. Советская, д. 2а на основании распоряжения администрации Чайковского муниципального района от 10.04.2018 № 81-р.

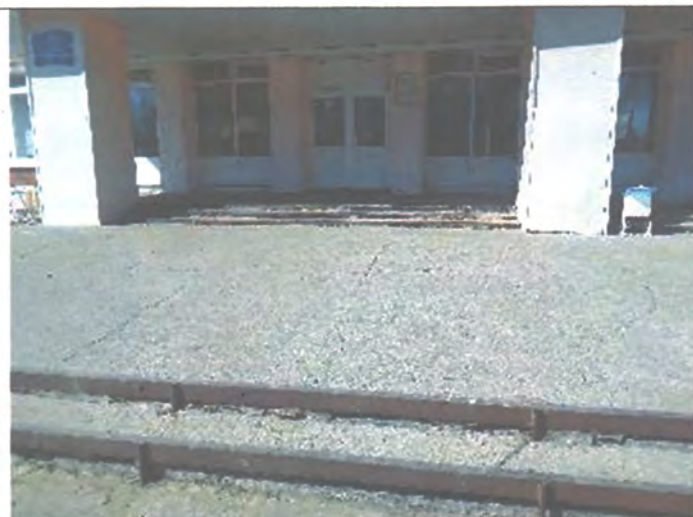
1.	Входные группы	<p>- Разрушение бетонных ступеней главной входной группы, бетонных площадок эвакуационных выходов.</p> <p>Требуется: ремонт ступеней входной группы, восстановление бетонных площадок эвакуационных выходов.</p> <p>(Приложение - фотообследование).</p>

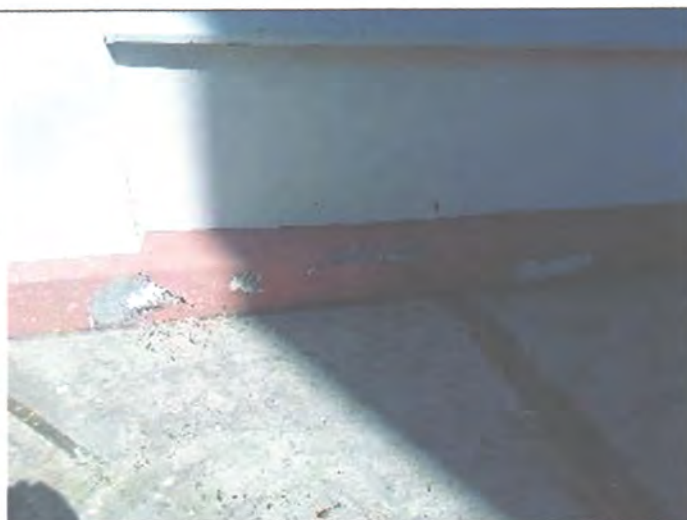
2.	Цоколь	<p>- По периметру здания частично отшелушилась краска по цоколю, трещины, разрушение отделочного слоя цоколя (штукатурки).</p> <p>Требуется: ремонт цоколя.</p> <p>(Приложение - фотообследование).</p>

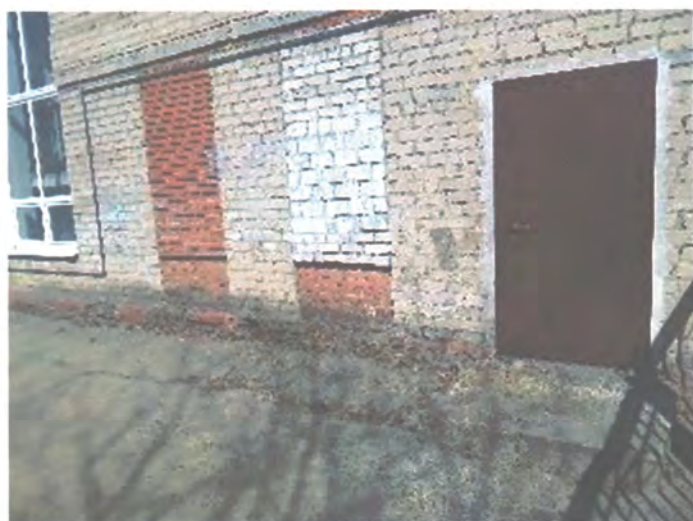
3.	Отмостка	<p>- Отмостка просела, отходит от здания, в трещинах и разломах.</p> <p>Требуется: ремонт отмостки с устройством плотного сопряжения со стеной здания.</p> <p>(Приложение - фотообследование).</p>

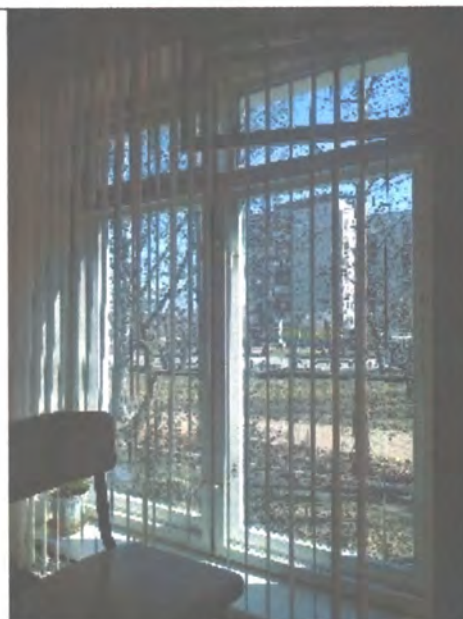
4.	Оконные блоки	<p>- Деревянные рамы кабинетов № 8, 9, 12, мед. кабинета разошлись (щели). Шелушение краски оконных рам, нет возможности открывания окон для мытья и проветривания помещений т.к. форточки и фрамуги находятся в нерабочем состоянии.</p> <p>Требуется: Замена окон на стеклопакеты ПВХ в указанных помещениях.</p> <p>(Приложение - фотообследование).</p>

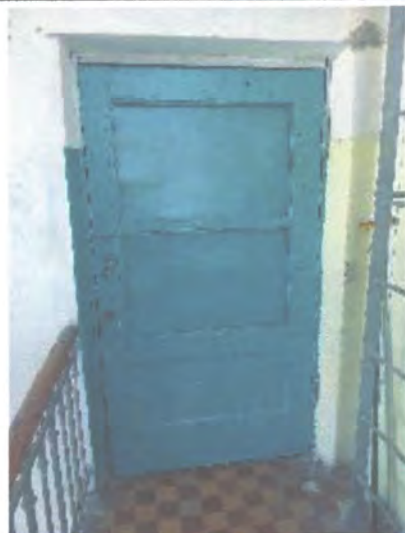
5.	Дверные блоки	<p>- Дверные коробки в здании школы перекошены, полотна расшатаны и имеют плохой притвор.</p> <p>Требуется: замена дверных блоков.</p> <p>(Приложение - фотообследование).</p>

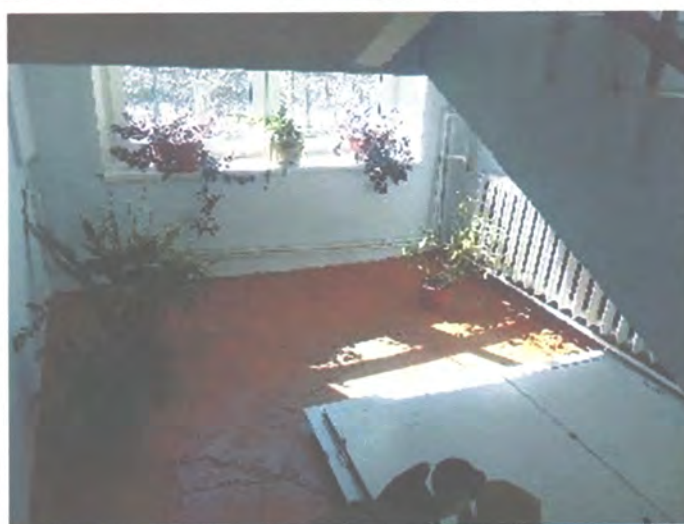
6.	Полы	<p>- Просел участок бетонного пола на первом этаже левого лестничного марша, наличие трещин, отшелушивание краски, по причине разрушения отмостки здания;</p> <p>- В некоторых классах и коридоре первого этажа линолеум стерся, отклеился от основания и порван на стыках;</p> <p>- Трубы отопления и водоснабжения проложены по верху пола по всей длине коридора 1 этажа.</p> <p>Требуется: ремонт по замене покрытий полов на путях эвакуации, частично в кабинетах, ремонт по восстановлению бетонного пола на первом этаже здания после проведения ремонта отмостки. Дополнительно для</p>

отвода дождевых вод от здания рекомендуется выполнить устройство организованного водостока кровли, рекомендуется изменить схему разводки труб отопления и водоснабжения путем их прокладки под полом коридора. (Приложение - фотообследование).

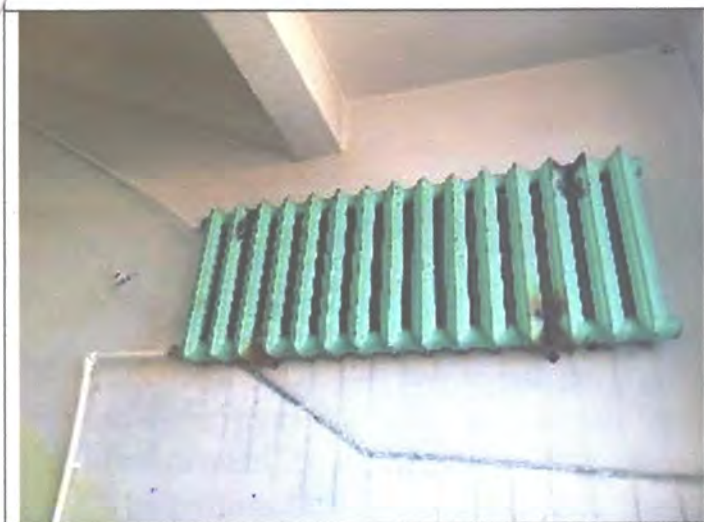
7.	Отопление	- Коррозия радиаторов и труб системы отопления по стоякам в здании школы. Требуется: замена труб и радиаторов системы отопления. (Приложение - фотообследование).

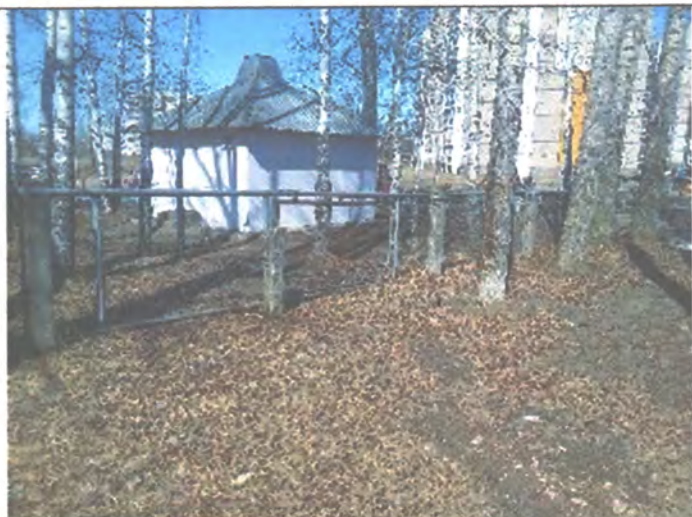
8. Благоустройство территории

10.	Кнопка экстренного вызова	1 шт., обслуживает Росгвардия.
11.	Охранная сигнализация	отсутствует
12.	Домофон	отсутствует
13.	Благоустройство территории	- Повреждено сетчатое ограждение в пролетах забора. - На территории школы находятся аварийные деревья в количестве 2 шт. Требуется: восстановление ограждения по периметру школы, свод аварийных деревьев. (Приложение - фотообследование)
